# Fault detection in photovoltaic panels of a solar farm

## Detección de fallas en paneles fotovoltaicos de una granja solar

#### IV. Inspección de granja fotovoltaica

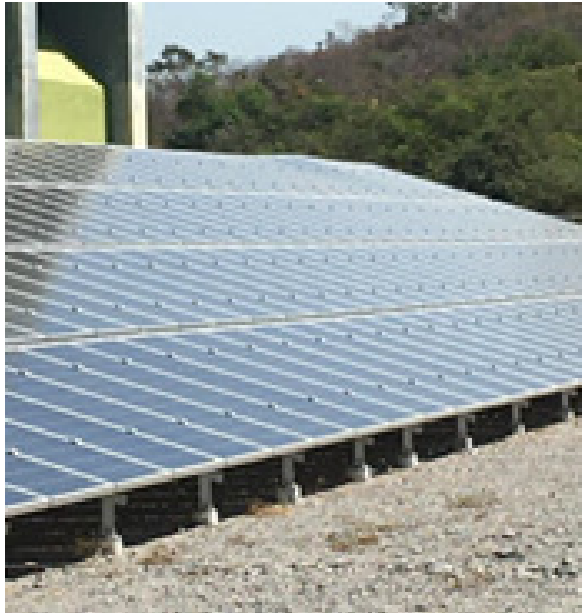
Una estructura se encuentra vencida lo cual hace que los paneles no estén alineados (ver Figura 3).

Figura 3: Estructura desalineada

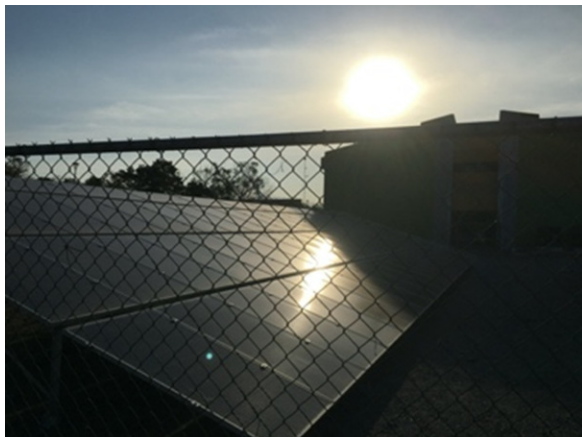
Se identifica que el edificio contiguo proyecta sombra en una parte de la instalación fotovoltaica (ver Figura 4).

Figura 4: Sombra del edificio

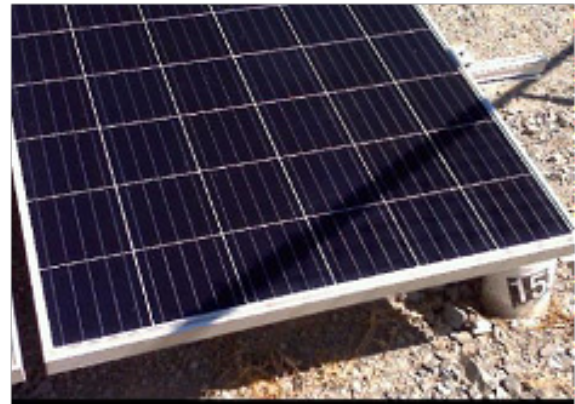
Se observan varias sombras de la malla ciclónica proyectadas sobre los paneles (ver Figura 5).

Figura 5: Sombra de malla

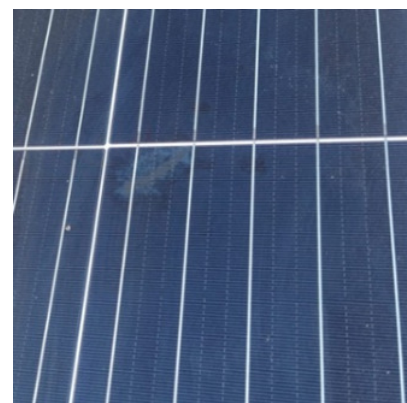
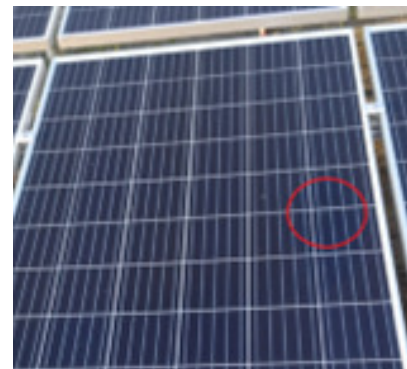
Se descubren varios paneles con delaminación de anti-reflectante (ver Figura 6).

Figura 6: Delaminación de anti-reflectante

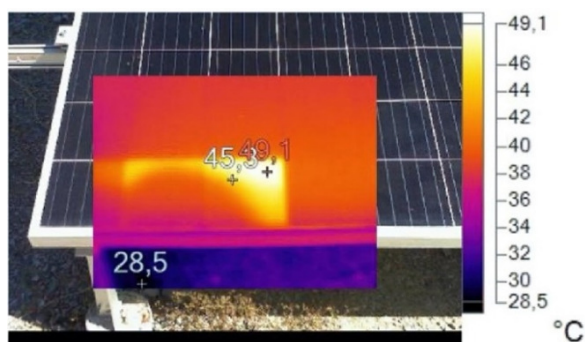
Figura 7: Delaminación de panel

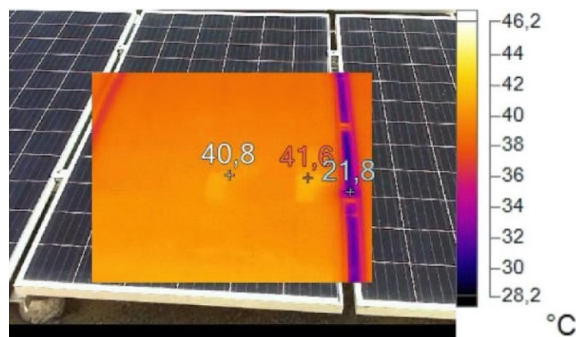
Figura 11: Delaminación, celda ligeramente calentada

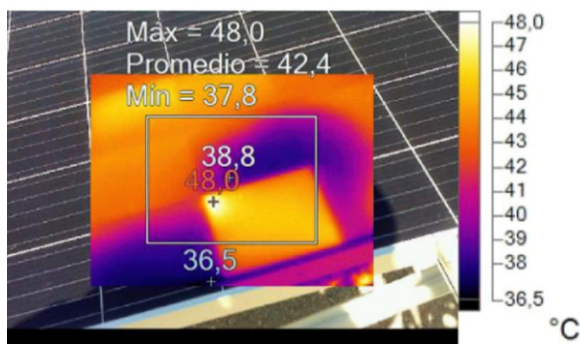
Figura 8: Puntos calientes

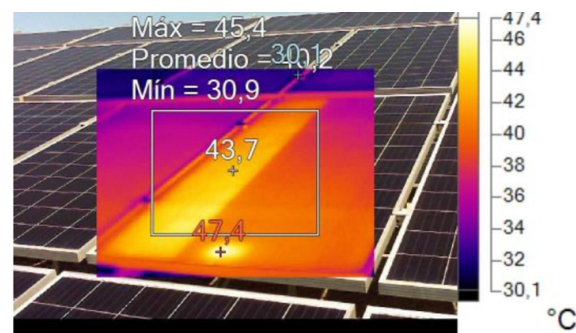
Figura 12: Diodo defectuoso

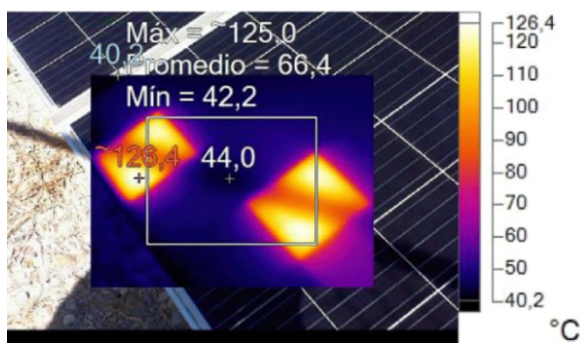
Figura 9: Puntos calientes por malla

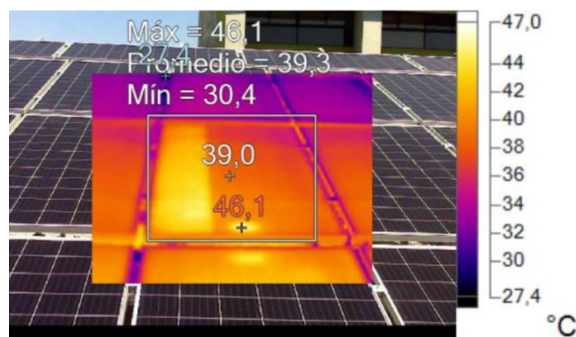
Figura 13: Diodo defectuoso

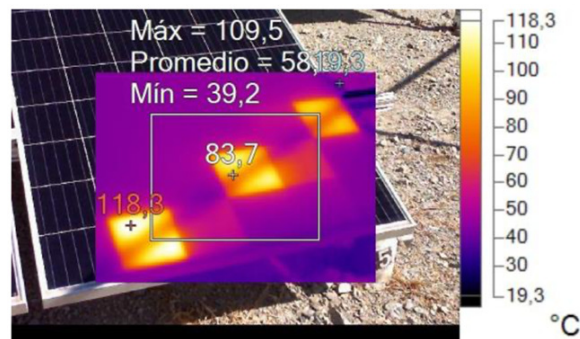
Figura 10: Puntos calientes por malla

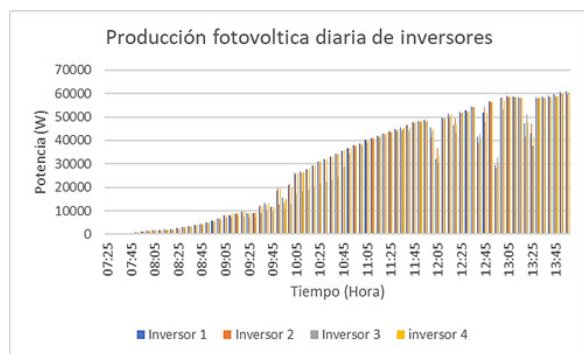
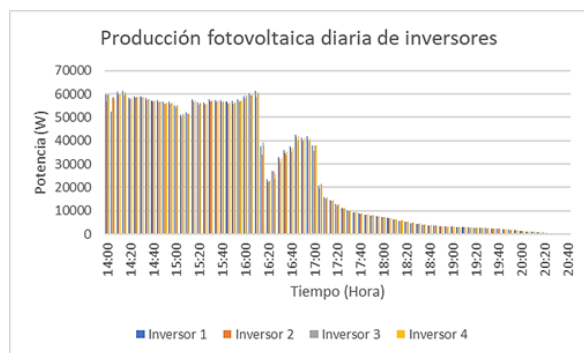
Los inversores cuentan con un sistema de monitoreo, de donde se extraen los datos que se grafican en las figuras 14-17. En las figuras 14 y 15 se muestra la potencia de salida de los inversores cada 15 minutos, se observa que en las primeras horas del día, el inversor 1 tiene menor producción que los otros 3 inversores, esto es porque el edificio contiguo proyecta sombra sobre esos paneles. Cuando no existen sombras la producción en los 4 inversores es similar

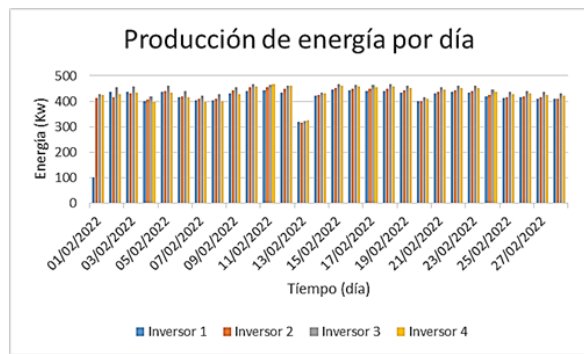
Figura 16: Producción de energía por día

En la Figura 16 se muestra la producción de energía por día. Se despliegan los datos del mes de febrero del 2022, el inversor 1 sufre una desconexión el 1 de febrero, por lo cual tiene una menor producción que los inversores

restantes. Cuando no existe alguna falla la producción de energía en los 4 inversores es semejante.

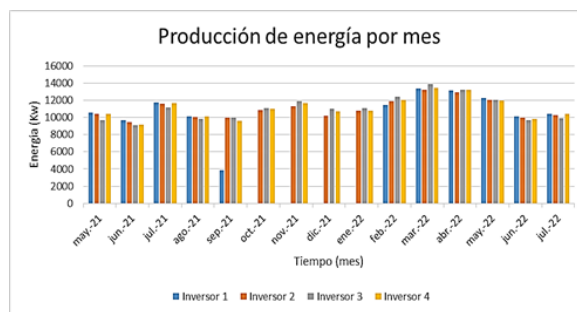
Figura 17: Producción de energía por mes

En la Figura 17 se indica la producción de energía por mes. De septiembre 2021 a enero 2022 el inversor 1 es deshabilitado debido a una falla en una protección, por lo cual no cuenta con producción de energía. Cuando no existe alguna falla, la producción mensual de energía en los 4 inversores es semejante.
