Adaptation of the road with the alignment trees, Calzada Pedro A. Galván Sur case, Colima, Mexico

Adaptación de la vialidad con el arbolado de alineación, caso Calzada Pedro A. Galván Sur, Colima, México

Elías Eduardo Gaytán-Díaz^{*1}, Dora Angelica Correa-Fuentes¹, and Angel Eduardo Galeana-Pérez¹

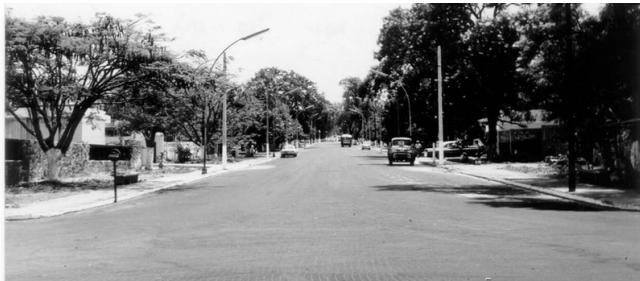
Figura 2: Calzada Pedro A. Galván en los años 40s. Fuente: Diario de Colima (2020)

Los daños a la vegetación a causa de la compactación y modificaciones a la estructura urbana iniciaron con la primera pavimentación a base de materiales impermeables, donde circulaban automóviles de mayor peso. Un 7 de enero de 1940, el presidente municipal de Colima,

José D. Ruiz, dio instrucciones para que se “balastrear” la Calzada Galván y, posteriormente, fuera pavimentada, como se observa en la Fig. 2. Así mismo, hasta el día de hoy, la calzada Galván Sur sigue con pavimento impermeable sin respetar una franja de tierra adecuada para el arbolado existente, como se muestra en la Fig. 3.

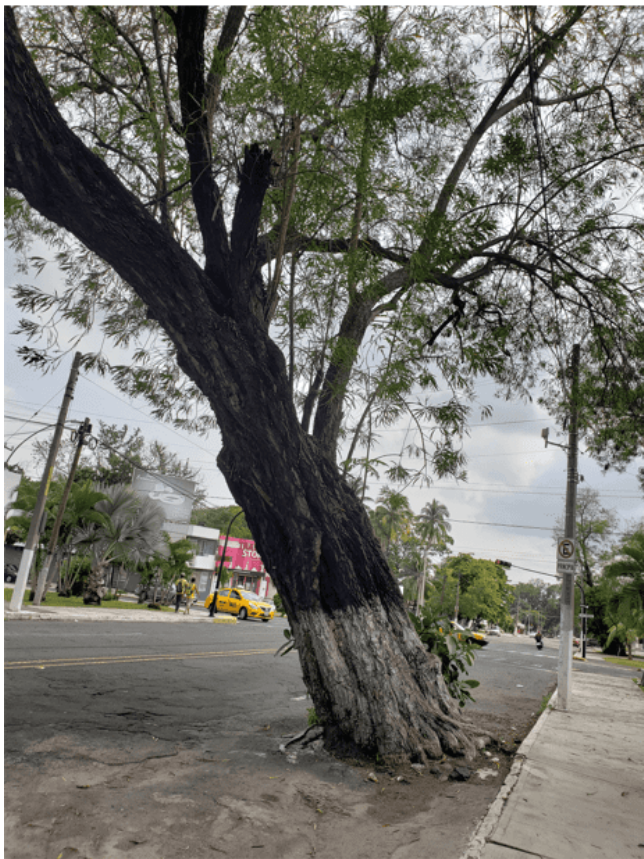
Figura 3: Árbol achuchil sobre vialidad. Fuente: Elaboración propia (2021)

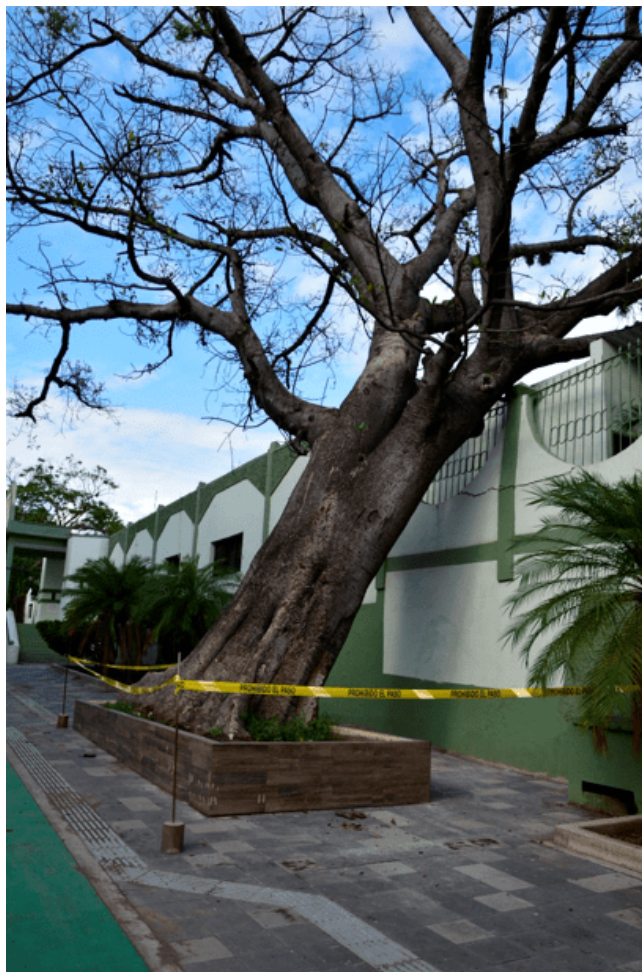
Figura 4: Árbol a punto de caer sobre la calzada. Fuente: QUADRATIN (2018)

yendo sin respetar al arbolado, construyendo jardineras con poco espacio, pavimentos impermeables y a su vez cortando las raíces que obstruían la intervención. Como se puede observar en la Fig. 4, un ejemplar fue dañado al grado de su derrumbe.

“Fue tomada en cuenta la opinión técnica de uno de los miembros del Consejo “Por un Colima Verde”, el cual es experto en arbolado, quien señaló que el árbol sufrió desprendimiento así como ruptura de raíces, por lo que fue necesario atender de forma inmediata el retiro del Zalate” [7].

al grado de su muerte. En la Fig. 10, se muestran dos ejemplares que existían antes de la intervención de la primera etapa sobre la calzada Pedro A. Galván Norte. En la Fig. 11, se puede observar la remodelación, pero sin los dos ejemplares, al igual que el ejemplar mostrado en la Fig. 4.

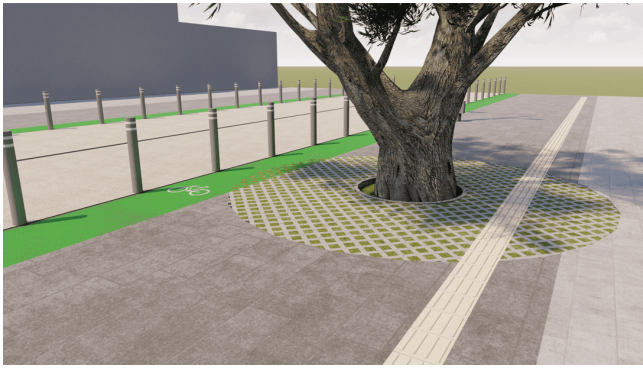
Figura 7: Propuesta de pavimentos permeables 5 metros de diámetro en donde se encuentra el arbolado. Fuente: Elaboración propia (2021)

Es por eso que esta investigación es de suma importancia para evidenciar el daño que se les causa a los árboles con este tipo de ejecuciones sin considerar al arbolado. Con base en esto y el PMAU, se identificó que es vital para el arbolado de estas características tener por lo menos 5 m perimetrales partiendo del centro del árbol como se mostró en la Fig. 7, con materiales permeables que permitan la correcta filtración de agua a las raíces. La calzada solo cuenta con 18 m de ancho al límite de propiedades, impidiendo dejar 5 m de tierra libre para el arbolado, por lo tanto se deben implementar estrategias donde se desarrollen las vialidades con las funciones actuales, pero cuidando la vegetación.

Ante la situación es necesario implementar un sistema de pavimentación en donde se utilicen materiales permeables sobre las raíces de los árboles, para que no se reduzcan las vialidades y funcione en armonía con el arbolado.

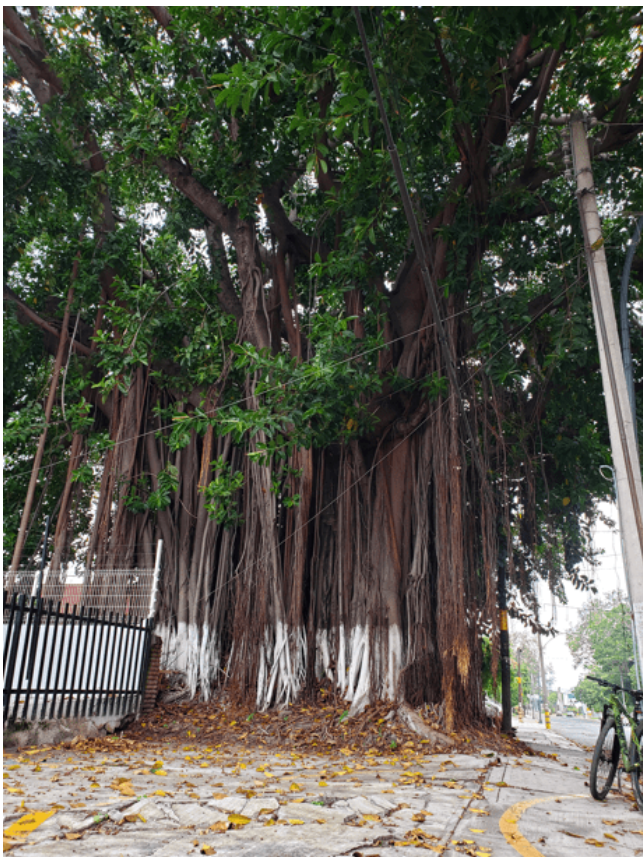
Figura 8: Árbol hule con el diámetro más grande de la muestra. Fuente: Elaboración propia (2021)

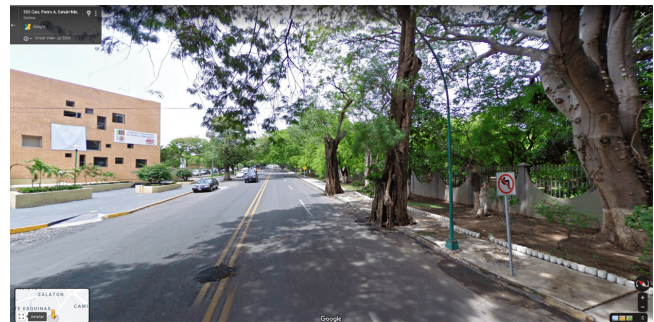
Figura 10: Muestra de ejemplares que existían anteriormente. Fuente: Google maps (2009)

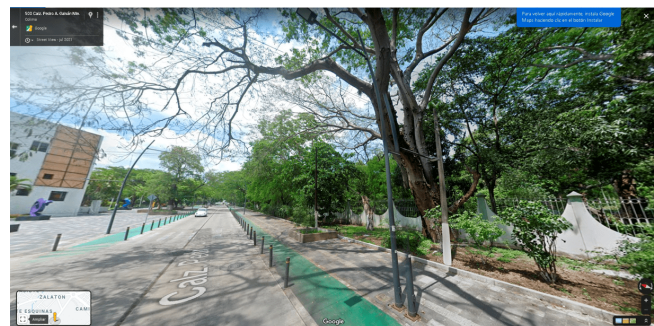
Figura 11: Muestra ejemplares talados. Fuente: Google maps (2019)
